TUGAS AKHIR - AB 1956409

*Perbaikan Problem Gerakan Lambat Pada Cylinder Boom Unit  
Excavator Caterpillar 320 dengan metode Troubleshooting Chart*

PROGRAM STUDI DIPLOMA III TEKNIK MESIN ALAT BERAT

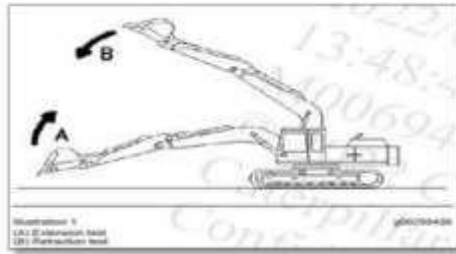
Gambar 3. 2 *Boom Speed Test*

3. Pengukuran *boom speed test*  
*Boom speed test* dilakukan untuk mengetahui kondisi *boom cylinder* dan *boom system* secara umum dengan mengukur waktu pergerakan *hydraulic cylinder*.

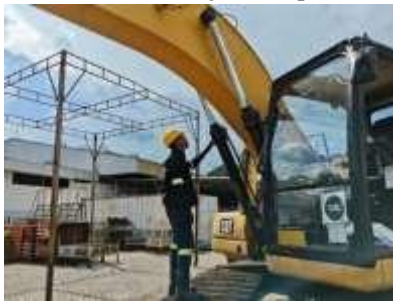
Gambar 4. 1 Pengecekan *Cylinder Boom*

Hasil pemeriksaan lebih lanjut, dilakukan inspeksi visual pada *cylinder boom* untuk memastikan tidak terdapat baret pada *cylinder boom* dan kebocoran eksternal yang dapat menyebabkan penurunan performa sistem *hydraulic*. Hasil pemeriksaan awal tersebut ditunjukkan pada Gambar 4.1

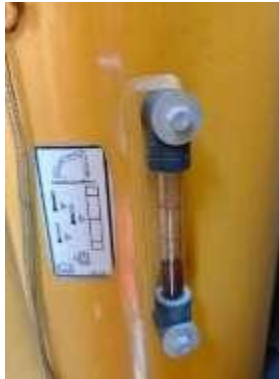
Gambar 4. 2 Level dan Kondisi Oli Hydraulic

Selain pemeriksaan komponen, kondisi oli *hydraulic* juga diperiksa untuk memastikan volume dan kualitas oli masih sesuai dengan standar operasional. Pemeriksaan ini bertujuan untuk menghindari kemungkinan gangguan yang disebabkan oleh kekurangan atau penurunan kualitas oli. Hasil pemeriksaan ditunjukkan pada Gambar 4.2

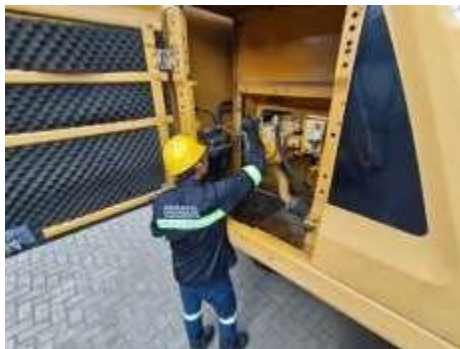
Gambar 4. 3 Memastikan Tidak ada Kebocoran

Pemeriksaan berikutnya dilakukan pada seluruh jalur sistem *hydraulic* untuk memastikan tidak terdapat kebocoran eksternal pada *hose*, *fitting*, maupun komponen lainnya. Hasil inspeksi visual ditunjukkan pada Gambar 4.3.

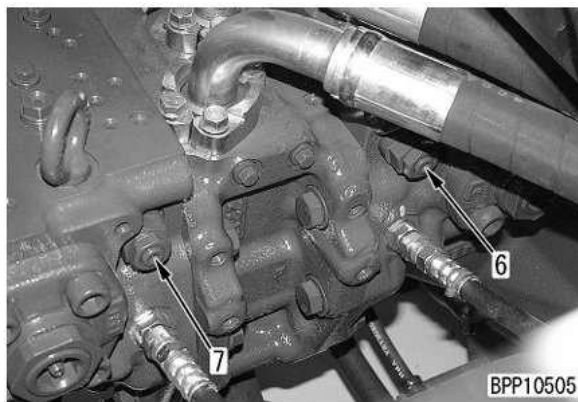
Gambar 4. 4 Tempat LS Spool Valve

- b. Selain itu, unit dioperasikan untuk mengamati gerakan *boom* secara langsung. Berdasarkan hasil pemeriksaan awal, gerakan *boom* terlihat lebih lambat dari kondisi

normal dengan waktu *boom extend* sebesar 5,38–5,52 detik dan *boom retract* sebesar 2,76–2,84 detik. Hasil pengukuran juga menunjukkan bahwa tekanan *hydraulic* hanya mencapai 4.184–4.221 PSI, sehingga masih berada di bawah spesifikasi *Caterpillar*. Meskipun tidak ditemukan kerusakan yang terlihat secara langsung pada komponen utama maupun kebocoran eksternal, hasil pemeriksaan awal menunjukkan adanya indikasi gangguan pada *system hydraulic*. Oleh karena itu, diperlukan analisis lebih lanjut melalui *hydraulic pressure test*, *boom speed test*, serta pemeriksaan *Load Sensing (LS) Spool Valve* yang ditunjukkan pada Gambar 4.4 untuk menentukan penyebab utama terjadinya *low power* pada boom..

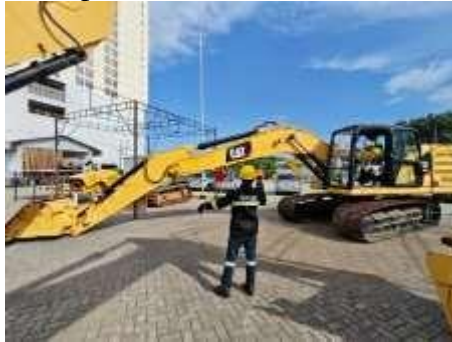
Gambar 4. 6 Melakukan *Boom Speed Test*

Gambar 4.5 menunjukkan proses pengujian kecepatan gerakan boom dengan mengukur waktu boom extend dan boom retract menggunakan stopwatch. Pengujian dilakukan beberapa kali untuk memperoleh data yang konsisten. Hasil pengujian digunakan sebagai acuan dalam mengevaluasi kondisi sistem hidrolik sebelum dan sesudah perbaikan.

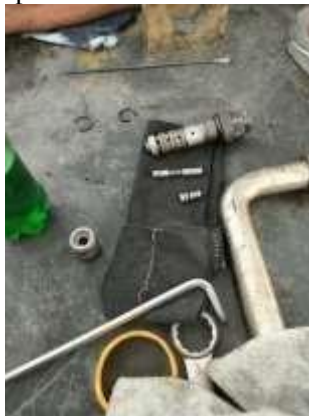
Gambar 4. 7 Mengecek *Seal LS Spool Valve*

Gambar 4.6 memperlihatkan komponen *Load Sensing (LS) Spool Valve* yang berfungsi mengirimkan sinyal tekanan ke *hydraulic pump*. Pemeriksaan dilakukan untuk mengetahui kondisi fisik *spool* dan *seal*. Dari hasil inspeksi ditemukan kerusakan pada seal sehingga menyebabkan *internal leakage*.

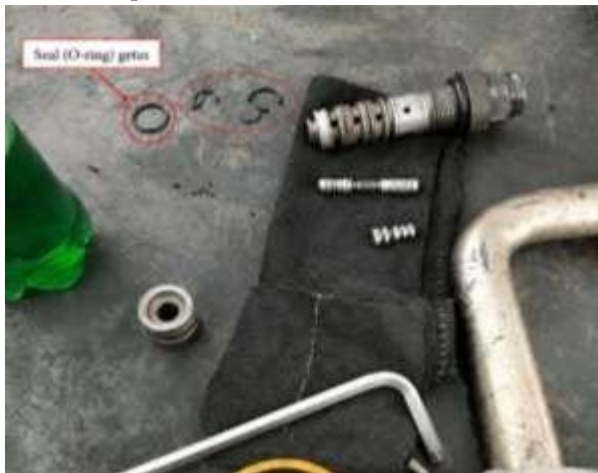
Gambar 4. 8 Kerusakan *Seal LS Spool Valve*

Tindakan perbaikan dilakukan dengan melakukan pembongkaran *LS Spool Valve* untuk inspeksi kondisi komponen internal. Setelah dilakukan pemeriksaan, ditemukan beberapa O-ring dan seal mengalami pengerasan (*hardening*) serta penurunan elastisitas yang mengakibatkan terjadinya *internal leakage*. Selanjutnya dilakukan *proses reseal LS Spool Valve* dengan mengganti seluruh seal dan O-ring menggunakan seal kit baru sesuai spesifikasi pabrikan.

Berdasarkan hasil pembongkaran yang ditunjukkan pada Gambar 4.8, diketahui bahwa seal (O-ring) pada *LS Spool Valve* mengalami kondisi getas. Hal ini terlihat dari permukaan seal yang telah mengeras, kehilangan elastisitas, dan mudah retak atau pecah saat dilepas dari dudukannya. Kondisi tersebut

menyebabkan kemampuan seal dalam menahan oli bertekanan menjadi berkurang sehingga terjadi internal leakage pada LS Spool Valve. Akibat kebocoran internal tersebut, sebagian aliran oli kembali ke saluran balik sehingga debit oli yang mengalir menuju boom cylinder menjadi tidak optimal. Meskipun tekanan hidrolik masih berada pada kisaran normal, berkurangnya debit oli menyebabkan gerakan boom extend menjadi lebih lambat dari standar yang telah ditentukan. Berdasarkan hasil inspeksi dan pengujian yang telah dilakukan, kerusakan seal yang getas pada LS Spool Valve merupakan penyebab utama terjadinya hydraulic low power boom pada unit. Oleh karena itu, dilakukan tindakan reseal dengan mengganti seluruh O-ring yang mengalami kerusakan agar kebocoran internal dapat dihilangkan dan performa sistem hidrolik kembali optimal.

Sebelum pemasangan kembali, seluruh komponen dibersihkan menggunakan cairan pembersih yang direkomendasikan untuk menghilangkan kontaminan yang dapat mengganggu kinerja *valve*. Setelah proses pembersihan selesai, *spool valve* dirakit kembali dan dipasang pada *Main Pump Assembly* sesuai prosedur *service manual Caterpillar*.

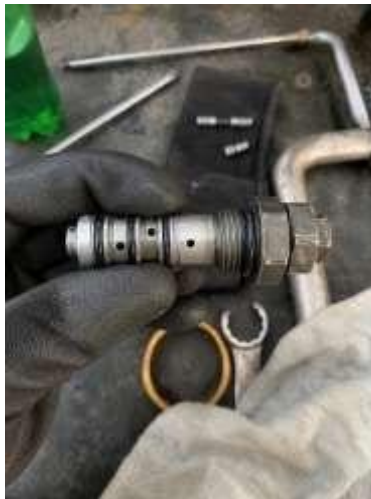
*Gambar 4. 9 Spool LS Valve Sudah di Reseal*

Berdasarkan Gambar 4.9, LS Spool Valve telah selesai

dilakukan proses reseal dengan mengganti seluruh O-ring yang sebelumnya mengalami kondisi getas menggunakan seal baru sesuai spesifikasi. Setelah proses penggantian, seluruh O-ring terpasang dengan baik pada alur spool valve sehingga mampu memberikan kerapatan yang optimal dan mencegah terjadinya internal leakage. Kondisi ini memungkinkan aliran oli bertekanan mengalir secara maksimal menuju boom cylinder tanpa mengalami kebocoran di dalam spool valve. Dengan berkurangnya kebocoran internal, debit oli yang diterima aktuator menjadi lebih optimal sehingga respons gerakan boom extend meningkat dan waktu siklus kerja menjadi lebih cepat dibandingkan sebelum dilakukan perbaikan. Hasil reseal ini menunjukkan bahwa penggantian seal pada LS Spool Valve berhasil mengembalikan fungsi komponen dalam mengatur aliran oli sesuai kebutuhan sistem hidrolik, sehingga gejala hydraulic low power boom dapat diminimalkan.

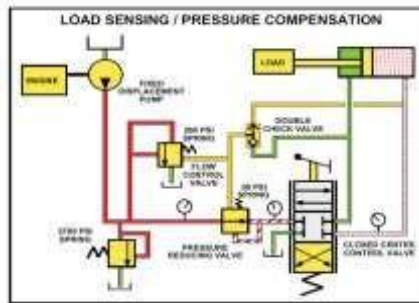
Gambar 4. 10 Diagram LS Spool Valve

Setelah proses reseal *LS Spool Valve* selesai dilakukan, unit diuji kembali untuk memastikan bahwa tindakan perbaikan telah mengatasi permasalahan yang terjadi. Pengujian dilakukan melalui pengukuran tekanan *hydraulic* dan *boom speed test* sesuai prosedur pengujian yang telah ditetapkan.

Hasil pengujian menunjukkan bahwa tekanan *hydraulic* meningkat hingga berada dalam rentang spesifikasi *Caterpillar*. Selain itu, kecepatan gerakan *boom* mengalami peningkatan dan kembali sesuai standar operasi. Respons *boom* saat dioperasikan juga menjadi lebih cepat dan tenaga *hydraulic* kembali normal ketika unit diberikan beban kerja.

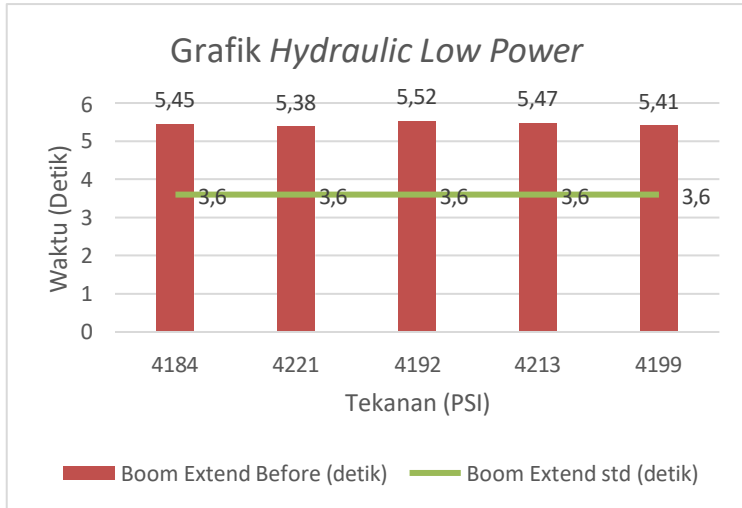
Gambar 4. 11 Grafik *Boom Extend* Sebelum Perbaikan

Berdasarkan grafik hasil pengujian, waktu boom extend sebelum dilakukan perbaikan berada pada kisaran 5,38–5,52 detik dengan tekanan hidrolik 4184–4221 PSI, sedangkan waktu standar yang digunakan pada pengujian adalah 3,6 detik. Hasil tersebut menunjukkan bahwa sistem hidrolik mengalami penurunan performa karena waktu gerakan boom melebihi standar yang ditetapkan. Pengujian boom speed test merupakan metode untuk mengevaluasi kondisi boom cylinder dan sistem hidrolik dengan mengukur waktu pergerakan silinder, sehingga semakin besar selisih waktu terhadap standar menunjukkan semakin rendah kinerja sistem hidrolik. Pada penelitian ini, waktu gerakan boom yang lebih lambat mengindikasikan bahwa aliran oli menuju boom cylinder tidak optimal akibat internal leakage pada LS Spool Valve, sehingga kecepatan

gerakan boom menurun meskipun tekanan hidrolik masih berada pada kisaran 4200 PSI. Hasil ini didukung oleh penelitian Halim dkk. (2024) yang menyatakan bahwa evaluasi kinerja sistem hidrolik excavator dilakukan melalui boom speed test dan pressure test untuk memastikan sistem hidrolik bekerja sesuai spesifikasi serta mendeteksi adanya penurunan kinerja pada komponen hidrolik[16].

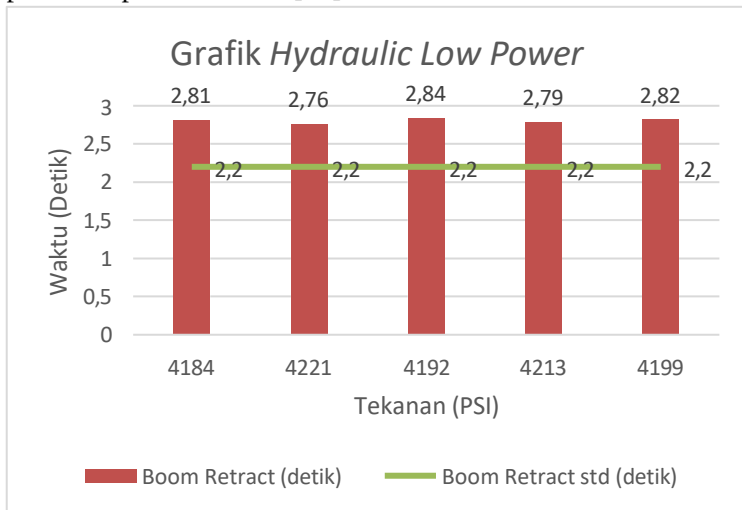
Gambar 4. 12 Grafik *Boom Retarct* Sebelum Perbaikan

Berdasarkan grafik hasil pengujian, waktu boom retract sebelum dilakukan perbaikan berada pada kisaran 2,76–2,84 detik dengan tekanan hidrolik 4184–4221 PSI, sedangkan waktu standar yang digunakan pada pengujian adalah 2,2 detik. Hasil tersebut menunjukkan bahwa sistem hidrolik mengalami penurunan performa karena waktu gerakan boom retract masih melebihi standar yang ditetapkan. Pengujian boom speed test dilakukan dengan mengukur waktu pergerakan boom cylinder

saat memanjang (extend) dan memendek (retract) untuk mengevaluasi kondisi sistem hidrolik secara keseluruhan. Pada penelitian ini, waktu boom retract yang lebih lambat menunjukkan bahwa aliran oli menuju boom cylinder belum optimal akibat internal leakage pada LS Spool Valve, sehingga kecepatan gerakan silinder menurun meskipun tekanan hidrolik masih berada pada kisaran 4200 PSI. Hasil ini sejalan dengan penelitian Halim dkk. (2024) yang menyatakan bahwa boom speed test dan pressure test digunakan sebagai metode untuk mengevaluasi kinerja sistem hidrolik excavator dan memastikan setiap komponen masih bekerja sesuai spesifikasi yang ditetapkan[16].

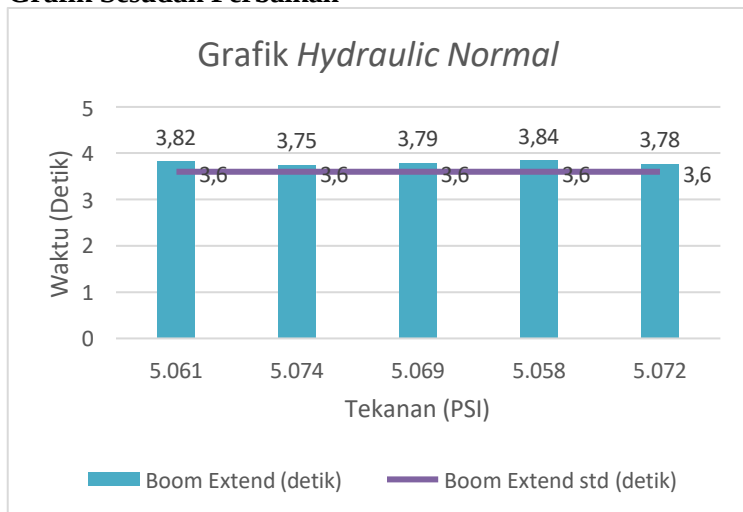
Gambar 4. 13 Grafik *Boom Extend* Setelah Perbaikan

Berdasarkan grafik hasil pengujian setelah dilakukan perbaikan, waktu boom extend berada pada kisaran 3,75–3,84 detik dengan tekanan hidrolik 5058–5074 PSI, sedangkan waktu standar yang digunakan pada pengujian adalah 3,6 detik.

Hasil tersebut menunjukkan bahwa performa sistem hidrolik mengalami peningkatan yang signifikan dibandingkan sebelum perbaikan, ditandai dengan meningkatnya tekanan hidrolik hingga mendekati spesifikasi dan waktu gerakan boom extend yang semakin mendekati nilai standar. Peningkatan kinerja ini menunjukkan bahwa internal leakage pada LS Spool Valve telah berhasil diatasi sehingga aliran oli menuju boom cylinder kembali optimal dan kecepatan gerakan boom meningkat. Meskipun hasil pengujian masih memiliki selisih sekitar 0,15–0,24 detik dari standar, nilai tersebut menunjukkan bahwa sistem hidrolik telah bekerja mendekati kondisi normal dan siap dioperasikan. Hasil ini sejalan dengan penelitian Halim dkk. (2024) yang menyatakan bahwa kinerja sistem hidrolik dinyatakan baik apabila hasil boom speed test dan pressure test berada dalam rentang spesifikasi yang ditetapkan pada Service Information System (SIS) Caterpillar[16].

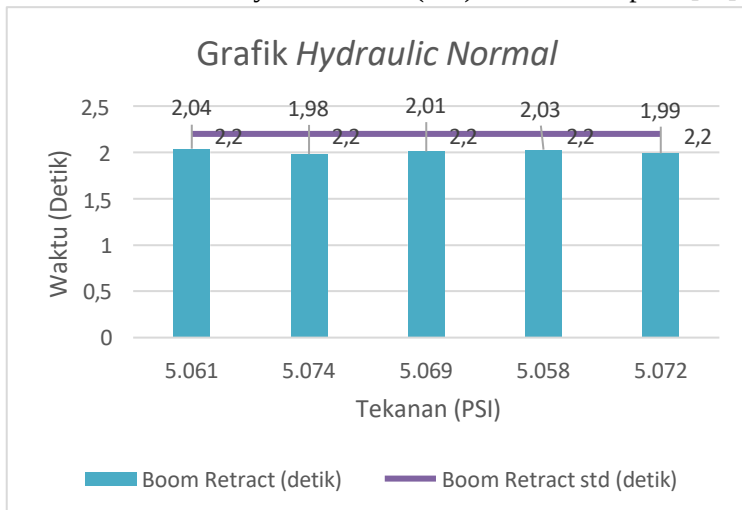
Gambar 4. 14 Grafik *Boom Retarct* Setelah Perbaikan

Berdasarkan grafik hasil pengujian setelah dilakukan perbaikan, waktu boom retract berada pada kisaran 1,98–2,04 detik dengan tekanan hidrolik 5058–5074 PSI, sedangkan waktu standar yang digunakan pada pengujian adalah 2,2 detik. Hasil tersebut menunjukkan bahwa kinerja sistem hidrolik telah kembali normal, ditandai dengan waktu boom retract yang telah memenuhi bahkan sedikit lebih cepat dari nilai standar. Peningkatan performa ini menunjukkan bahwa proses reseal LS Spool Valve berhasil mengatasi internal leakage, sehingga aliran oli menuju boom cylinder kembali optimal dan pergerakan silinder menjadi lebih responsif. Selain itu, tekanan hidrolik yang meningkat hingga mendekati spesifikasi turut mendukung tercapainya kecepatan gerakan yang sesuai dengan standar operasional. Hasil ini sejalan dengan penelitian Halim dkk. (2024) yang menyatakan bahwa kondisi sistem hidrolik dinyatakan baik apabila hasil boom speed test dan pressure test berada dalam rentang spesifikasi yang ditetapkan pada Service Information System (SIS) Caterpillar[16].
