**TUGAS AKHIR- AB 1956'409**

**ANALISIS KEGAGALAN SISTEM KOPLING  
MENGUNAKAN *ROOT CAUSE FAILURE ANALYSIS*  
(RCFA) PADA UNIT FORKLIFT FD30**

**PRODI D3 TEKNIK MESIN ALAT BERAT  
JURUSAN REKAYASA MESIN DAN INDUSTRI  
POLITEKNIK NEGERI MADURA  
2026**

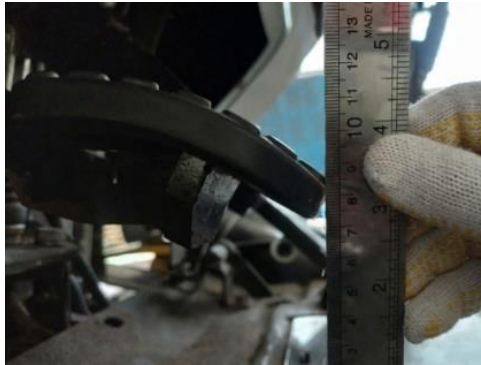
Tahap berikutnya adalah melakukan pengukuran tinggi pedal kopling menggunakan mistar baja. Pengukuran dilakukan dari permukaan lantai kabin hingga permukaan atas pedal kopling ketika pedal berada pada posisi bebas (tidak diinjak). Hasil pengukuran kemudian dibandingkan dengan spesifikasi yang terdapat pada *Shop Manual* forklift FD30.

Berdasarkan *Shop Manual*, tinggi pedal kopling yang direkomendasikan adalah 153 mm. Hasil pengukuran menunjukkan bahwa tinggi pedal kopling tidak sesuai dengan standar tersebut sehingga dilakukan penyetelan kembali pada baut penyetel pedal kopling hingga diperoleh tinggi pedal sesuai spesifikasi pabrikan.

Gambar 4. 1 Pengukuran Tinggi *Clutch Pedal*

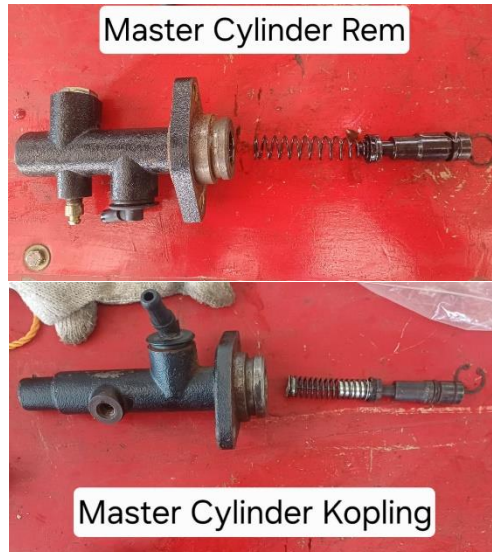
Hasil pemeriksaan menunjukkan bahwa *master cylinder* yang terpasang tidak mengalami kebocoran dan secara kondisi fisik masih baik. Namun, ditemukan ketidaksesuaian pada jenis komponen yang digunakan, yaitu *master cylinder* yang terpasang merupakan *master cylinder rem* dan bukan *master cylinder* yang sesuai dengan sistem kopling forklift Komatsu FD30. Berdasarkan hasil pemeriksaan dilakukan penggantian *master cylinder* dengan komponen original yang sesuai dengan forklift Komatsu FD30.

Gambar 4. 2 Pemeriksaan *Master Cylinder*

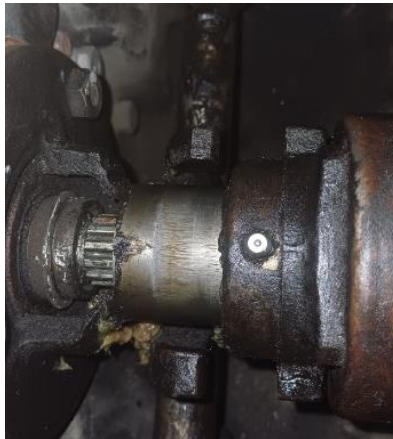
Pemeriksaan *release fork* dilakukan untuk mengetahui kondisi fisik komponen dan memastikan mekanisme penerusan gerakan dari sistem hidrolik menuju mekanisme pelepasan kopling dapat bekerja dengan baik. Hasil pemeriksaan menunjukkan bahwa *release fork* dalam kondisi normal dan tidak ditemukan kerusakan pada komponen. Dengan demikian, *release fork* tidak menunjukkan indikasi sebagai penyebab gangguan perpindahan gigi.

Gambar 4. 3 Pemeriksaan *Release Fork*

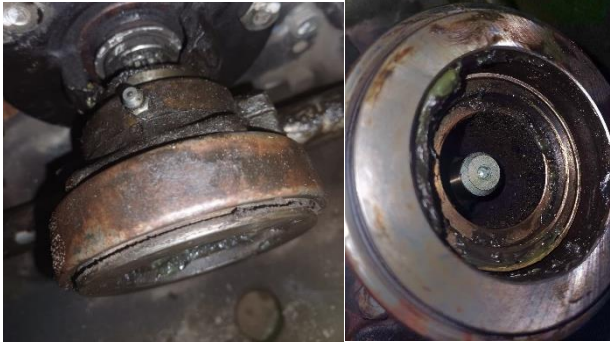
Pemeriksaan *release bearing* dilakukan dengan memeriksa kondisi fisik dan putaran bearing untuk mengetahui adanya keausan atau gangguan pada saat beroperasi. Berdasarkan hasil pemeriksaan, *release bearing* dapat berputar dengan normal dan tidak ditemukan adanya keausan. Oleh karena itu, *release bearing* dinyatakan dalam kondisi normal dan tidak menunjukkan indikasi kerusakan yang menyebabkan gangguan pada sistem kopling.

Gambar 4. 4 Pemeriksaan *Release Bearing*

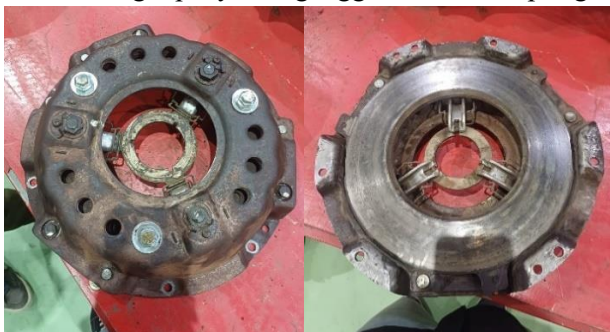
Pemeriksaan *pressure plate* dilakukan untuk mengetahui kondisi permukaan dan kemungkinan adanya retak atau keausan pada komponen yang berfungsi memberikan tekanan terhadap *clutch disc*. Hasil pemeriksaan menunjukkan bahwa permukaan *pressure plate* masih halus, tidak ditemukan retak, dan tidak terdapat keausan. Berdasarkan hasil tersebut, *pressure plate* masih dalam kondisi normal dan tidak menunjukkan indikasi sebagai penyebab gangguan sistem kopling.

Gambar 4. 5 Pemeriksaan *Pressure Plate*

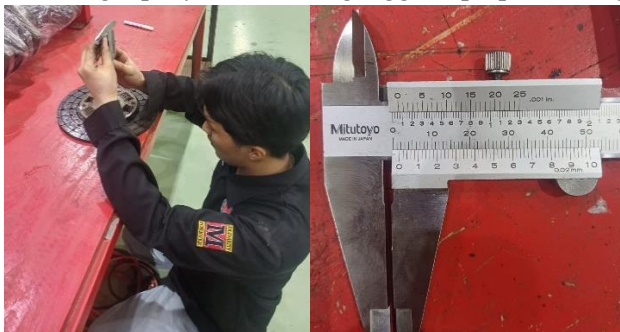
Pemeriksaan *clutch disc* dilakukan untuk mengetahui kondisi kampas kopling dan melihat kemungkinan adanya keausan yang dapat menyebabkan gangguan dalam proses pemindahan tenaga. Berdasarkan hasil pemeriksaan, kampas pada *clutch disc* masih memiliki ketebalan yang baik dan tidak menunjukkan kondisi aus yang berlebihan. Dengan demikian, *clutch disc* masih dalam kondisi normal dan tidak menunjukkan indikasi sebagai penyebab utama gangguan perpindahan gigi.

Gambar 4. 6 Pemeriksaan *Clutch Disc*

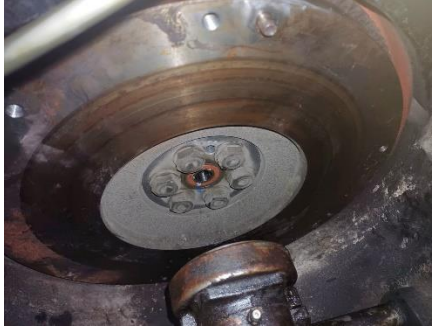
Pemeriksaan *flywheel* dilakukan untuk mengetahui kondisi permukaan dan memastikan tidak terdapat kerusakan yang dapat mengganggu proses kerja kopling. Hasil pemeriksaan menunjukkan bahwa permukaan *flywheel* masih halus, tidak ditemukan retak, dan tidak terdapat keausan. Berdasarkan hasil tersebut, *flywheel* berada dalam kondisi normal dan tidak menunjukkan indikasi sebagai penyebab gangguan sistem kopling.

Gambar 4. 7 Pemeriksaan *Flywheel*
